PROGETTO ESECUTIVO

PSBO - VASCHE DI LAMINAZIONE AUSA

IDENTIFICATIVO IMPIANTO (PLANT IDENTIFIER)	WBS R.2150.11.03.00065	CODICE CUP (CUP CODE) H97H14000700005
	CODICE DOCUMENTO (CODE) G04RB01	N° COMMESSA (JOB N.) 11300273776
	ID DOCUMENTO (DOCUMENT ID)	NOME FILE (FILE NAME) G04RB01_REL_ARCHEOLOGICA
DENOMINAZIONE DOCUMENTO (DOCUMENT DESCRIPTION) VASCHE E IMPIANTI – RELAZIONE ARCHEOLOGICA		
SCALA (SCALE) --	N° FOGLIO (SHEET N°) 1	DI (LAST) 13

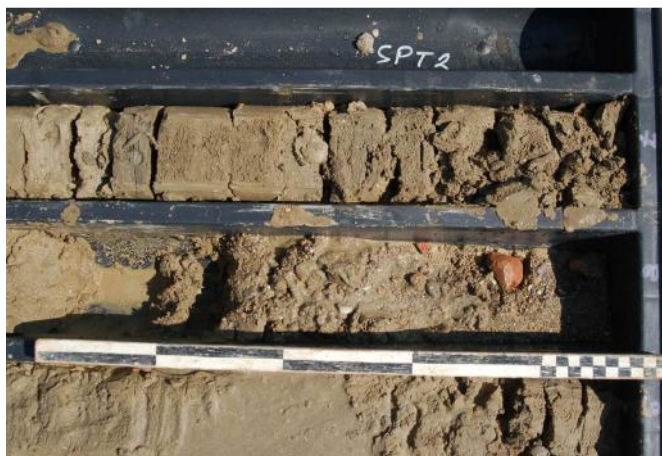
Fig. 7. Sondaggio BH2, particolare delle ghiaie e laterizi presenti a quota – m 7,90 ca.

- carotaggio BH2 –

A -5,40 m c'è un ghiaino fine con micro frustuli di laterizio (apporto fluviale); a -7,90 m ancora ghiaino fine con piccole scaglie di laterizio fluitate, con residui di malta romana attaccata, un frammento di ceramica (apporto fluviale).

Sembra che alle quote di – m 7,80-8 vi sia un livello con materiali antropici, che, associati a ghiaino fine, sarebbero indicativi della presenza di un alveo fluviale, quello appunto dell'Ausa. In particolare BH2 e BH3 potrebbero aver intercettato la sequenza dei suoi riempimenti, sulla cui datazione è comunque difficile pronunciarsi. Anche se il materiale sembrerebbe di età romana (ma non è così specifico quello che si vede nelle carote), ci si trova più verosimilmente entro un alveo post romano e molto probabilmente pure postmedievale, vista soprattutto la contestualizzazione geoarcheologica (cf. *supra*).

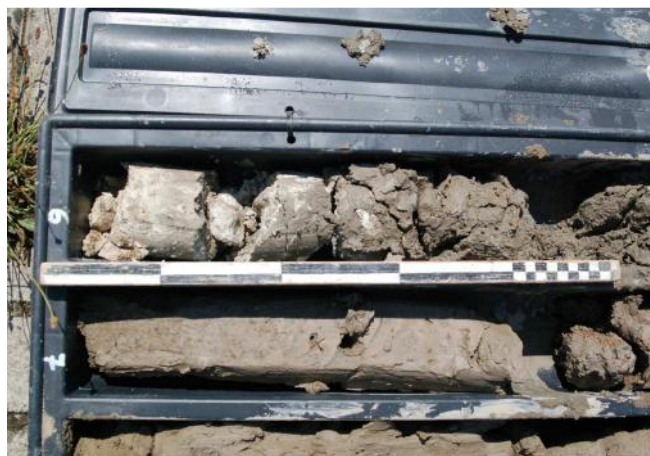
Fig. 8. Sondaggio BH5, particolare dei frammenti di conglomerato a quota – m 5,80 ca.

- carotaggio BH5

A -4,5 metri un laterizio intero carotato, di spessore cm 5,5 all'interno di un grosso pacco di argille grigie; a -5,90 metri malta romana bianca con frammenti di marmo inglobati e carotati, spessore 20 cm.

Il BH5 pare poi di più difficile inquadramento. Non sembra associato ad una sequenza relativa ad apporti grossolani da trasporto di foce, ma al suo interno compaiono antropici da 4,50 a 5,80, tra cui un grande frammento di conglomerato cementizio. Non possiamo sapere se si tratti di materiale in posto, oppure di un grosso elemento ricaduto o trasportato. In ogni caso queste quote più alte di antropico rispetto al livello di – 7/8 m ricorrono almeno in alcune altre carote, come la BH2 e la BH7. Forse potrebbero indicare successivi momenti di stabilizzazione litoranea o di foce, nel corso di una crescita che comunque pare governata da continuativi apporti fluviali.
